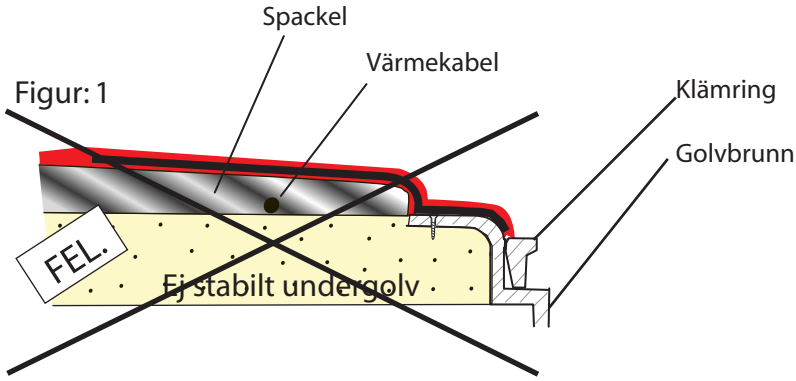
Figur 1: Tyvärr! Ett alt för vanligt felutförande. Felet består i att spacklet bildar en vertikal kant och därmed inte uppfyller branschkravet. Det här är en riskkonstruktion som med stor sannolikhet kommer att fallera med tiden. Bilden visar även andra fel: golv värmen ligger alldeles för nära golvbrunnen samt att manschetten når inte ända ner under klämringen.

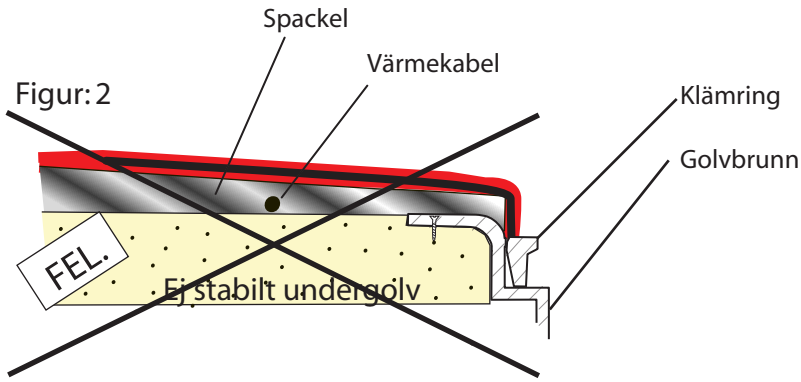
Figur 2: Även här ett felutförande. Återigen ligger inte brunnen i rätt nivå, utan här bildar spacklet något somkan se ut som en hemmagjord förhöjningsring. Alltå uppfyls inte branschkravet och inte heller kravet på att förhöjningsringen skall var typgodkänd. Även den här är en risk konstruktionen som kan falera med tiden. Bilden visar andra fel: golvvärmen ligger alldeles för nära golvbrunnen samt att tätarket når inte ner under klämringen.

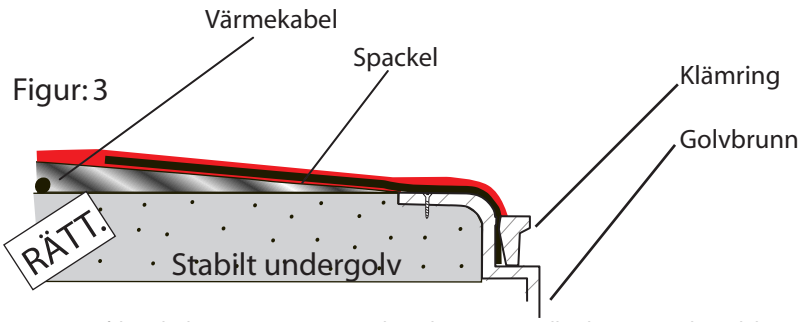
Figur 3: Så här ska brunnen var monterad! Anslutningen mellan brunnen och tätskiktet görs i nivå med tätskiktet. Sen ligger golvvärmen minst 20 cm fån brunnen och är täckt med minst 5 mm spackel mellan tätskiktet och värmegolvet och att tätarket går ner bakom klämringen enligt golvbrunnstillverkarens rekommendationer. Det här är ingen riskkonstruktion utan den kommer att fungera.
